Továrna na dřevěné krabice

1.Lokalizace

Ve střední části obce č.p. 191, katastr 237

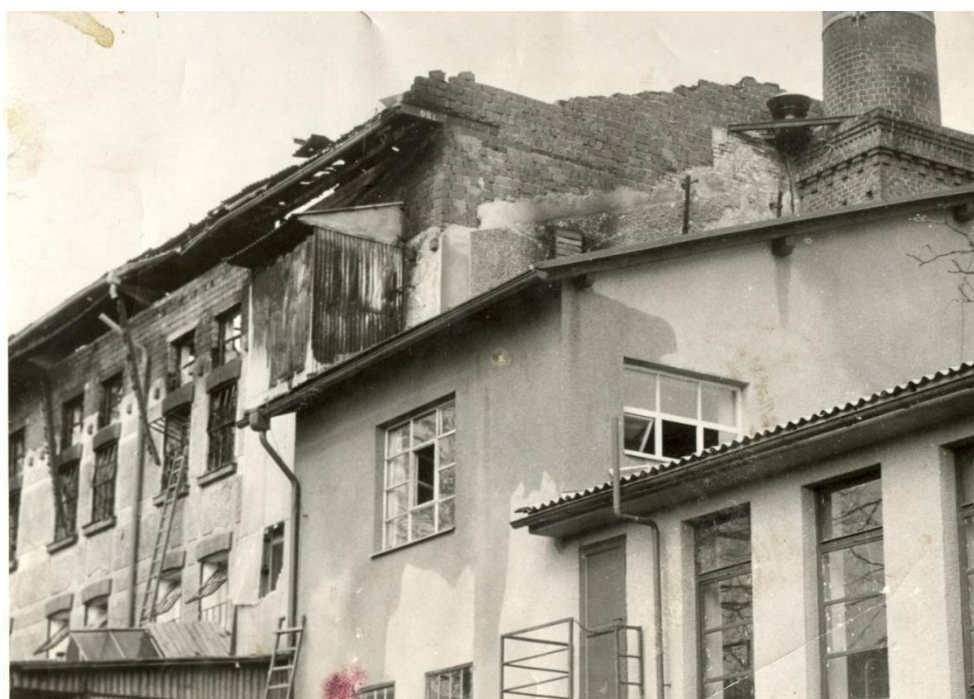
31.3. 1973 vypukl v továrně požár jehož následky jsou viditelné na přiložené fotografii.V rámci likvidace následků požáru byla provedena poměrně rozsáhlá přestavba v jejímž rámci byla demolována téměř celá budova postavená v první stavební etapě s výjimkou dále uvedených částí. Byl zasypán suterén, s výjimkou kotelny a přilehlých prostor a na rozšířeném půdorysu vybudována novostavba s plochou střechou a železobetonovými stropy. Zároveň byla postupně přistavěna dnes už neexistující skupina budov severního traktu-zbouráno po roce 2012.

Fotografie z archivu p. Melichara z Lichkova zachycuje stav objektu po požáru v roce 1973. Kromě samotných škod způsobených požárem jsou na ní zajímavé ještě dvě věci, zaprvé další přestavba východní části (kotelny/strojovny) provedená neznámo kdy, jejíž součástí bylo i vybudování dodnes stojícího uhlénního skladu a dále poměrně svérázně provedené zvýšení střechy hlavní budovy o cca 1 m kde se nikdo ani příliš netrápil s omítkou, které ostře kontrastuje s velice zdobným dekorem původních fasád. Neméně svérázně působí i dřevěná kukaň visící na zdi ve druhém patře.

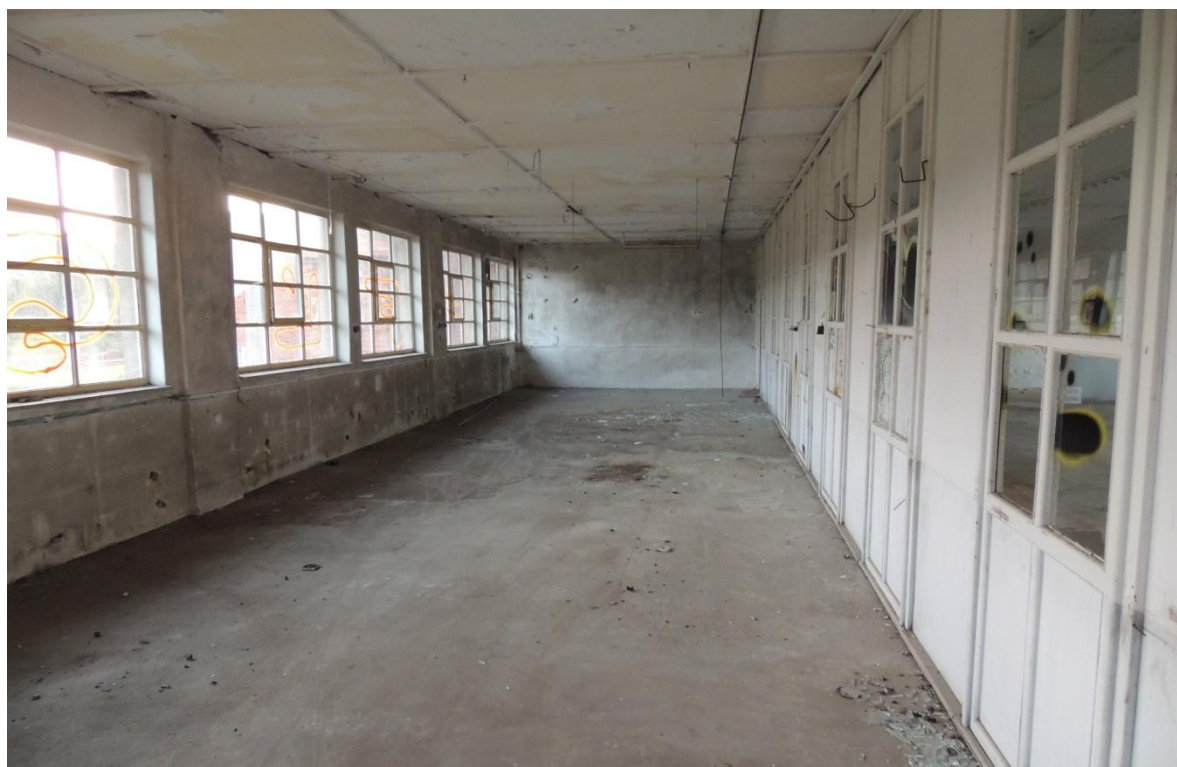
2.patro stará část

torza. Ve „staré“ části je pouze prázdná nezajištěná šachta, na jejím dně se válí utržený betonový blok protizávaží. Elektroinstalace byla řešena tak že od napájecího transformátoru vedl podzemní kabel do severovýchodního rohu budovy, kde vstupuje zděným elektrokanálem v suterénu do místnosti hlavní rozvodny v přízemí (viz schémátka) a odtud do etážových rozvaděčů jednotlivých podlaží, které se nachází v prostoru centrálního schodiště-vše dochováno v podobě torza. Spojení mezi hlavní rozvodnou prostorem centrálního schodiště je řešeno podlahovým elektrokanálem v přízemí. Druhý podlahový kanál (blíže k silnici) pak obsahoval parovody z kotelny. V kotelně byl částečně do podlahy zapuštěn parní kotel, odvod spalin z kotle byl řešen příčným podlahovým kanálem, na který navazoval svislý kruhový kouřovod a následně šikmý kouřovod, který prochází skrz strop do přízemí, kde se v místnosti kouřovodu teprve připojuje do komína. Okna většinou nejsou rozbitá ale pouze otevřená, „stará“ část má překvapivě okna pouze jednoduchá, musela v ní tedy vlivem velké prosklené plochy být ukrutná zima, V „nové“části už jsou okna zdvojená.Ve výrobní hale v prvním patře „nové“ části chybí odpadní trubky, které odváděly vodu z ploché střechy. Následkem toho veškerá voda ze střechy teče na podlahu této haly, která je silně mokrá a roste na ní mech.Problém s vlhkostí je i prostoru umývárny –asi kvůli špatnému spasování původního komína s novostavbou ze 70. let. Následkem toho v těchto prostorech odpadávají ze stropu kusy keramických desek „Hurdisk“. Stejný typ stropu je ve všech patrech v prostoru umývárny i v suterénu nad kotelnou. Ve výrobních halách jsou poměrně stabilní železobetonové stropy podepřené navíc sloupy.Ve „staré“ části se překvapivě dochovaly poměrně v dobrém stavu dřevěné prosklené příčky, v celém objektu je relativně málo čmáranic, jsou jen ve druhém patře „staré“části.

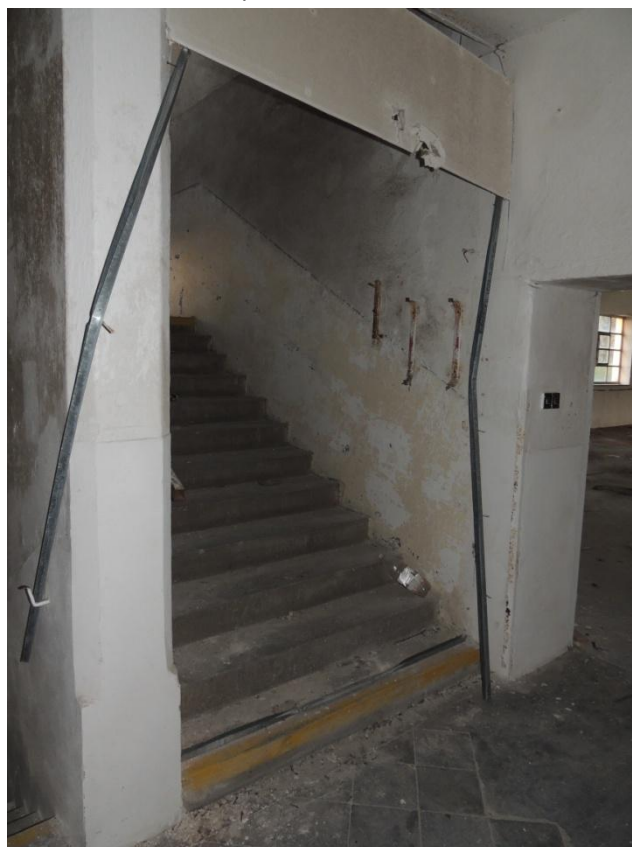
Centrální schodiště s kusem původní podlahy

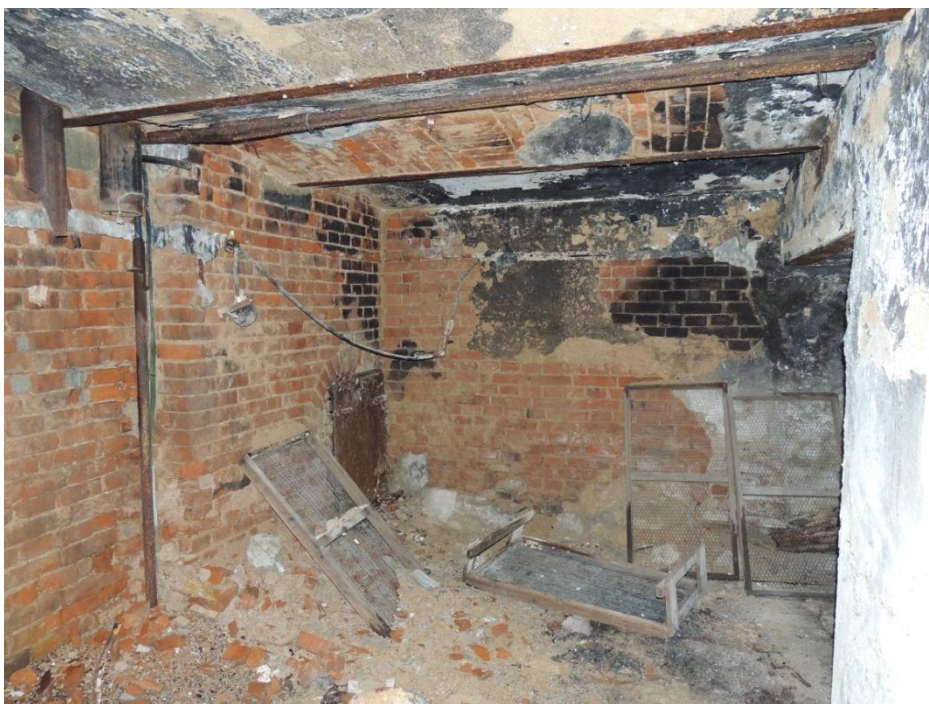
Místnost elektrokanálu-pata komína s vybíracím otvorem a zbytky původních kleneb

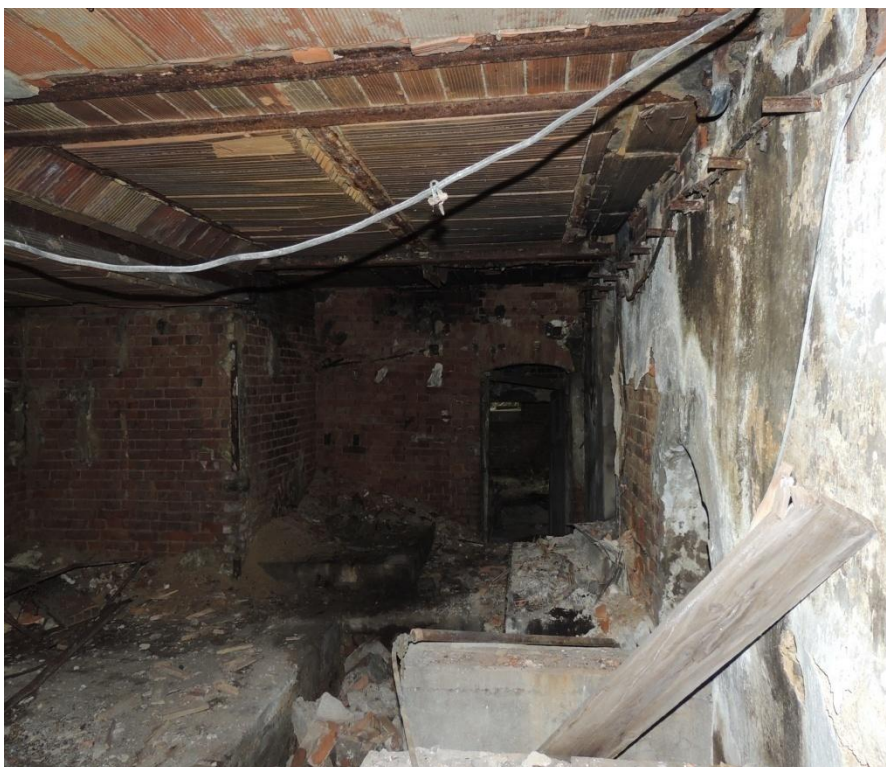
Kotelna-původní zdivo a nový silně zbastlený strop ze 70 let

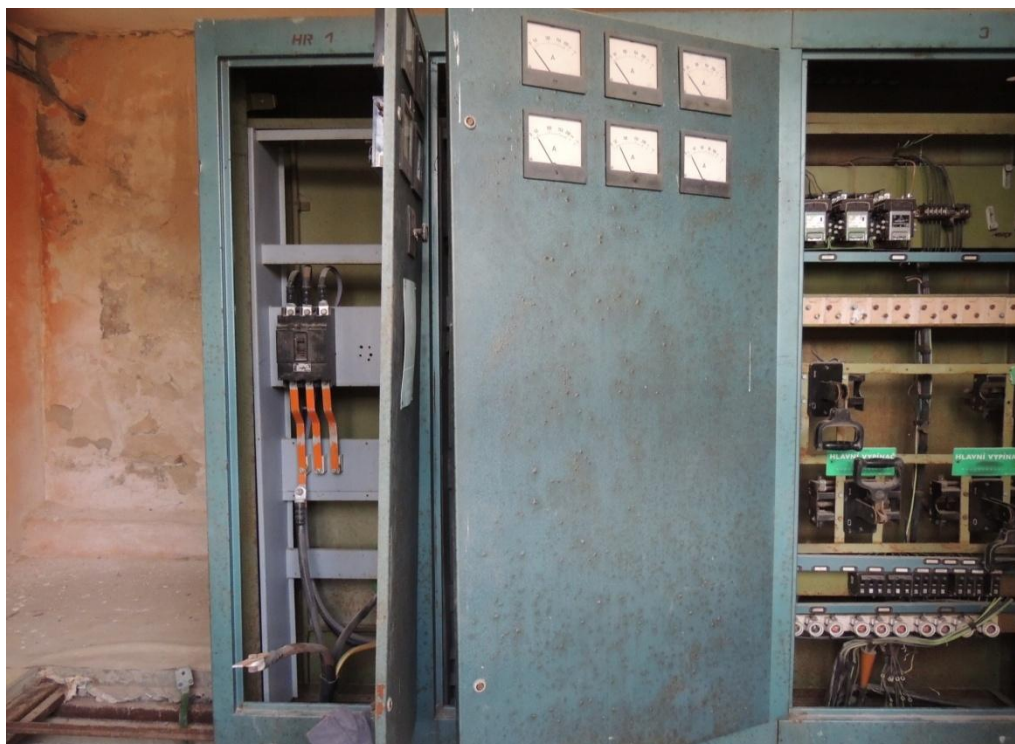
Torzo hlavního rozvaděče v rozvodně

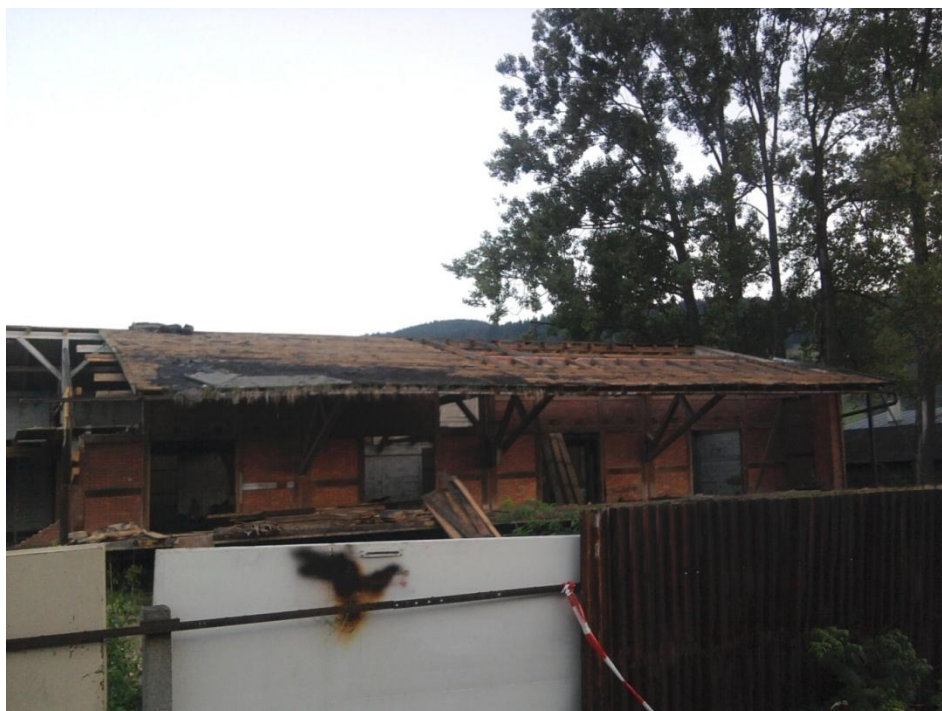
Zbytky původní skladištní budovy z roku 1924 před demolicí

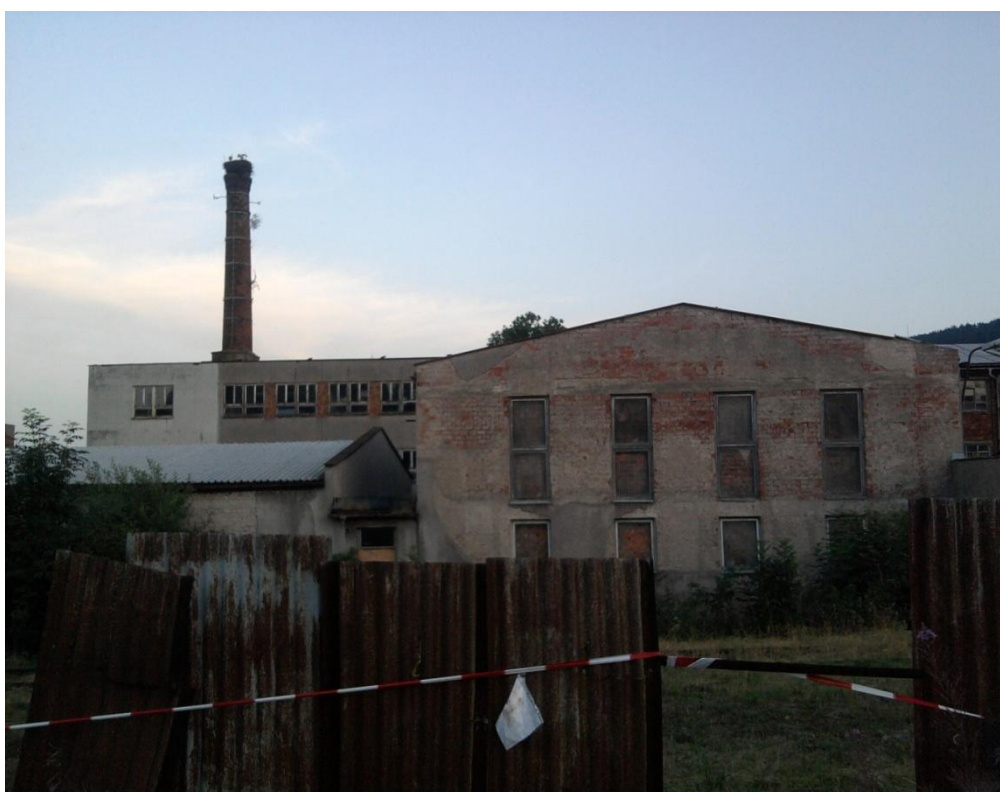
Budovy severního příčného traktu před demolicí
